Studie rekonstrukce kuchyně - aktualizace

Gymnázium Mikuláše Koperníka

- Objednatel:** Gymnázium Mikuláše Koperníka
17.listopadu 526,743 11 Bílovec
Mgr. Pavel Mrva,ředitel
564 144 445,email:pmrva@gmk.cz
- Zhotovitel:** MAVA spol. s r.o.,
Sovova 1291/5, 703 00 Ostrava – Vítkovice
IČO: 48397555
DIČ: CZ48397555
Martin Tuma - vedoucí oddělení projekce
737 286 181
tuma@mava-t.cz
- Vypracoval:** Ing. Lenka Bestová
- Kontrola:** Ing. Jiří Válek st.
- Datum:** 12/2022

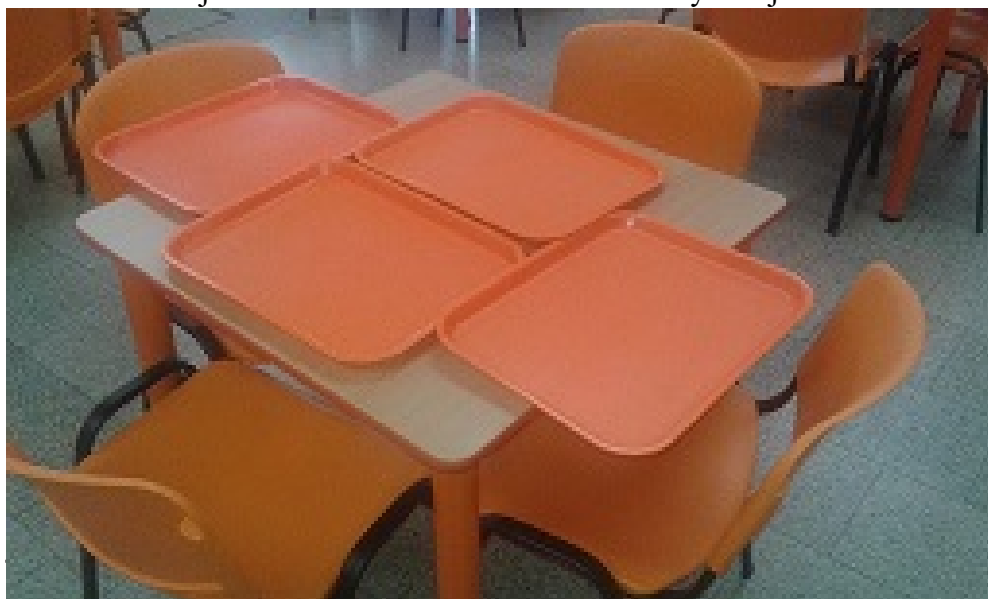
V 1.N.P. je hlavní místností varna, ze které se také vydává jídlo. Stoly v jídelně jsou čtvercového tvaru a umožní stravovat jen dva strážníky a nikoliv 4 (u stolů jsou 4 židle). Tedy jídelna má 108 židlí, ale kapacitu míst u stolu 68. Nádobí z jídelny se pak dává do vozíků a ty se převážejí do místnosti mytí stolního nádobí. Na mytí stolního nádobí navazuje místnost mytí provozního nádobí. Na tomto podlaží je ještě denní místnost, denní sklad a místnost přípravy moučníků.

Obr. č.1 Stůl v jídelně čtvercového tvaru - dnešní nevyhovující stav

– nákup vhodný stolů do jídelny, tak ať můžou sedět 4 osoby u jednoho stolu a mohou plnohodnotně umístit svůj táč na nový stůl.

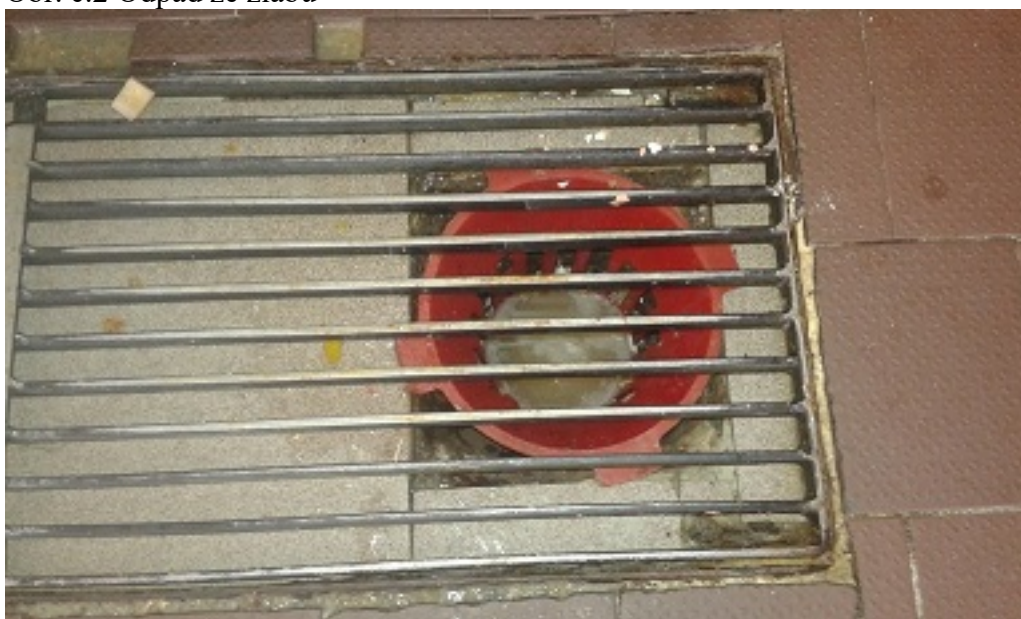
Stavební konstrukce, to je stěny, obklady, podlahy a žlaby jsou opotřebené a v některých místech je holý beton ,který se špatně udržuje v čistotě. Žlaby pro odvod vody z mytí kotlů a pánví jsou velmi nevhodné,provedené z dlažby a zakryté rezavými rošty. Takový žlab nelze spolehlivě udržovat v čistotě. Žlaby mají velmi malou hloubku a tedy jímovost. Výsledkem je pak velmi pomalé vypouštění kotle a pánve při jejich mytí. To velmi zdržuje obsluhu.Odpad ze žlabů nemá zápachovou uzávěrku, ani sítko pro zachycení zbytku potravin. Navíc žlab u pánví nemá správný rozměr a polohu a tedy při mytí vytéká voda na podlahu.

Obr. č.2 Odpad ze žlabu

– výměna podlahy a dodávky nových vhodných žlabů ve varně

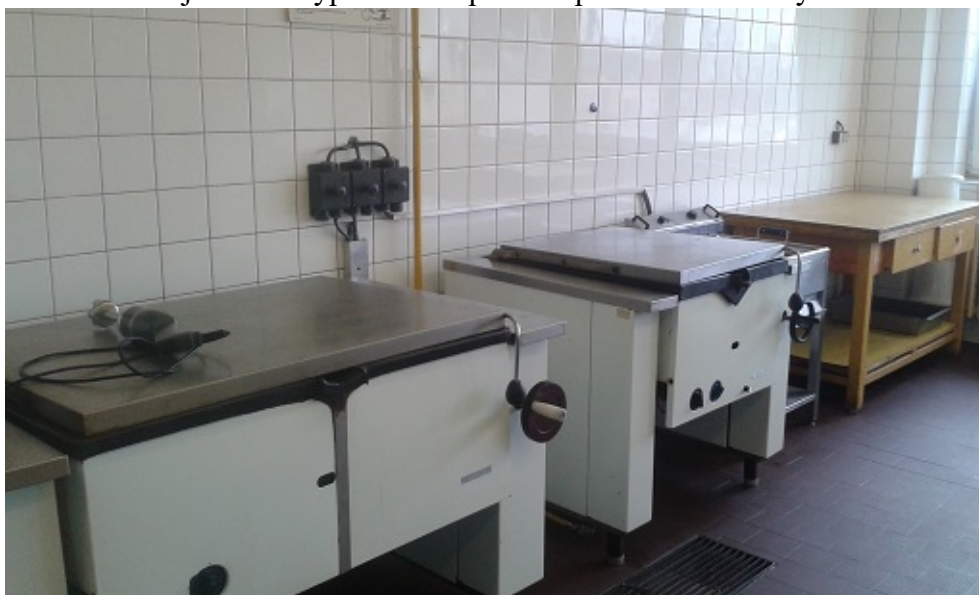
Obr. č.3 Žlab je mimo vypouštění z pánve a pohled na dřevěný stůl ve varně

Další problém je dřevěný nábytek ve varně. Dřevo je nasákové a dřevotříska ještě víc. Ve dřevě se množí bakterie a proto nelze dřevěný nábytek spolehlivě desinfikovat.

– dodávka nového nerezového nábytku do varny

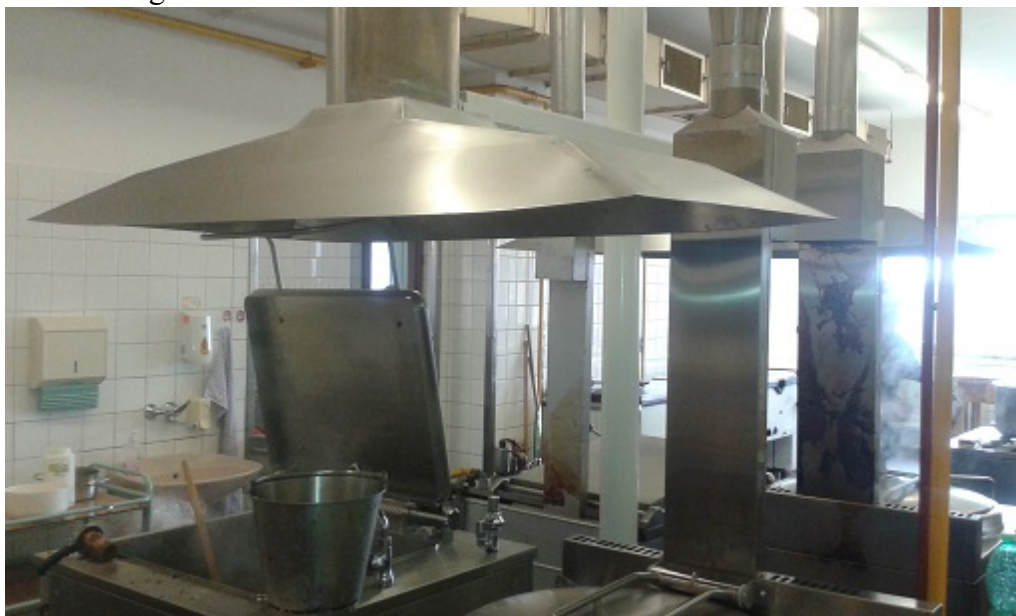
Podle tohoto závazného předpisu (§42, odst. 3) musí být nad každým zdrojem škodlivin odsávací zákryt, který zachytí škodliviny přímo nad zdrojem. Nad všemi kotli, sporáky a pánvemi musí být digestoře patřičných tvarů a rozměrů. Což není splněno nikde. Pokus umístit nad kotli digestoře prapodivných rozměrů a tvaru je naprosto nefunkční a v rozporu s plynařskými normami. Další nedostatek je v přírodním čerstvém vzduchu. Množství přiváděného vzduch musí plně nahradit odváděný vzduch a navíc musí mít patřičnou teplotu a to jak v zimě tak v létě. Tedy musíme vzduch filtrovat, v zimě ohřívat a v létě chladit, což není splněno. Nucené větrání naprosto nevyhovuje žádnému legislativnímu požadavku.

Obr. č.4 Digestoř

– dodávka nové VZT včetně nových digestoří – snížení energetické náročnosti VZT

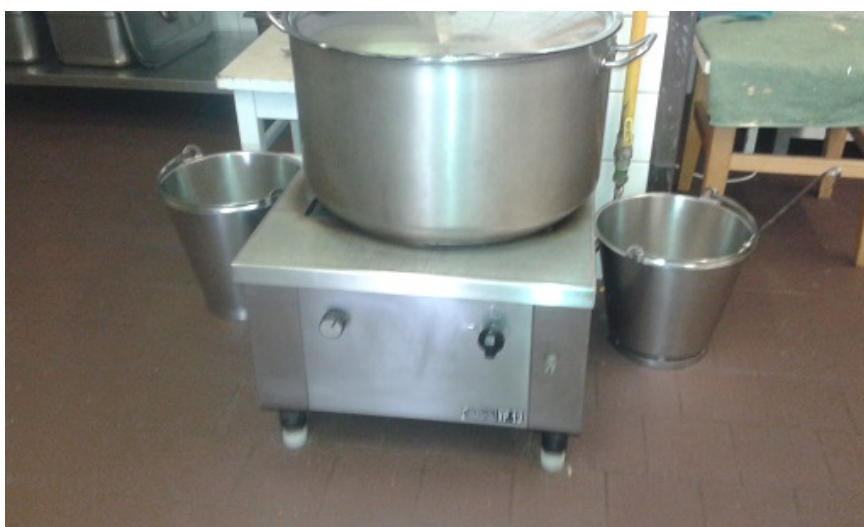
Ruční manipulace s břemenem je pro ženy omezena 20 kg (Nařízení vlády 361/2007 Sb. §29). Proto nesmí v kuchyni být instalovány stoličky, na které lze pokládat hrnce o obsahu až 50 kg. U výdeje máme takovou stoličku.

Obr. č.5 Elektrická stolička

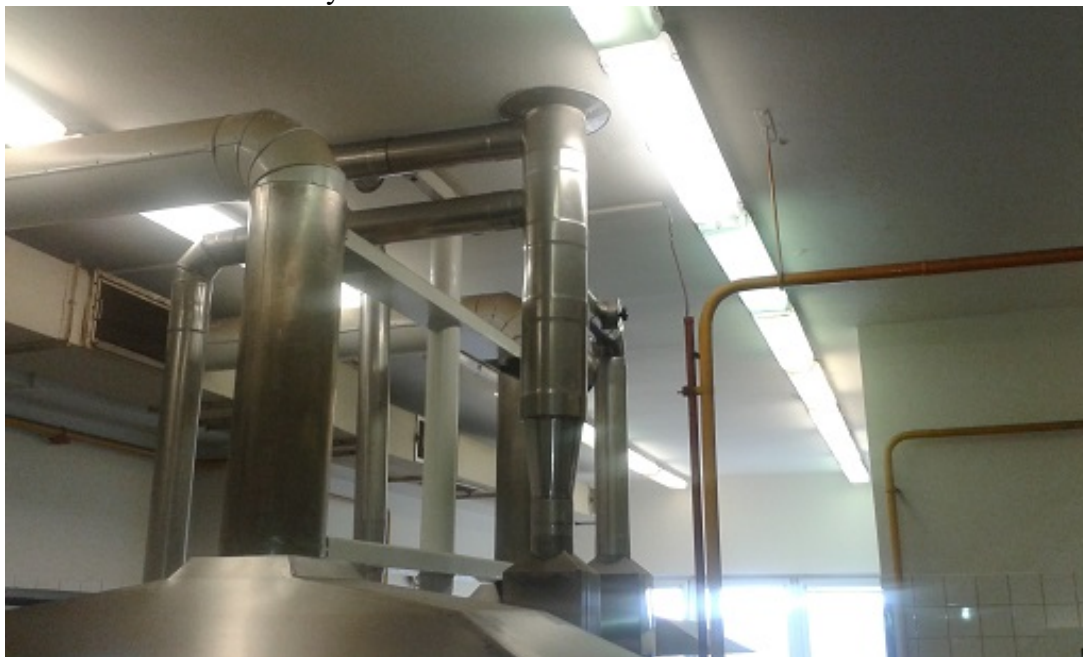
Osvětlení pracovišť je nedostatečné. Jsou slabé zdroje světla a jejich rozmístění je nevhodné. To způsobuje, že si kuchař při práci stíní. Není dodržen požadavek na intenzitu osvětlení na pracovních plochách 500 lx (Nařízení vlády 361/2007 Sb. §45).

Obr.č.6 Osvětlení v kuchyni

– dodávka nového úsporného osvětlení varny - snížení energetické náročnosti osvětlení
